Estudio de lesiones de la Basílica de Santa María de Alicante

Trabajo Fin de Grado

Autora:
Cristina Martínez Prats

Septiembre 2020

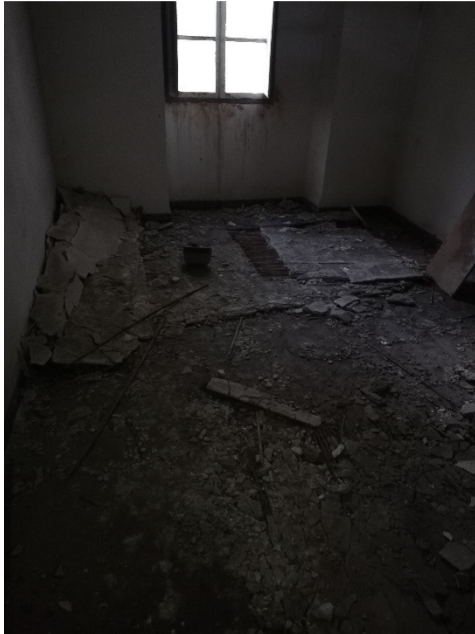
Figura 117: Estancia antigua

La estancia debía tener una decoración austera, siguiendo uno de los votos canónicos de la Iglesia Católica, de planta rectangular, muros de ladrillo enlucidos y pintados en blanco, una ventana hacia el exterior (bien el claustro o por la Fachada Este) y una cubierta de cañizo enlucido. La cubierta es sin duda el elemento más afectado por el paso del tiempo, ya que se ha derrumbado parcialmente, con peligro inminente de caída total.

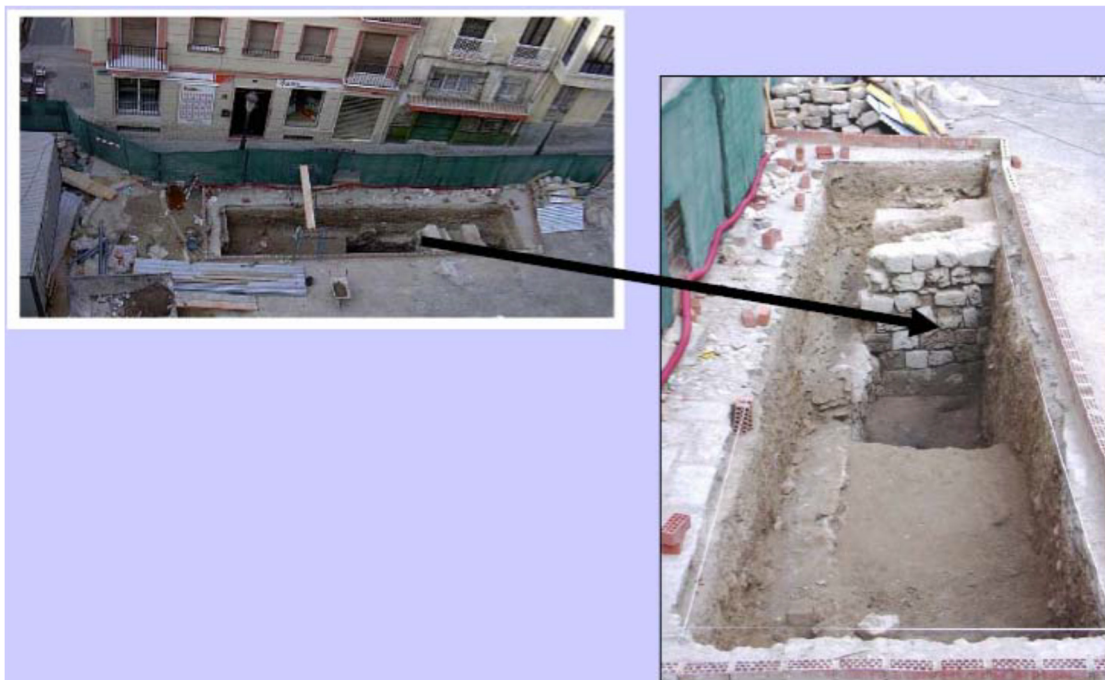
Benacantil mientras que el resto permanece sobre un relleno de tierras posterior, además de encontrarse con la muralla cristiana adosada a la anterior musulmana. Para solucionarlo, se cosió con micropilotes toda la fachada Sur que da a la plaza de Santa María. Además, se aprovechó para intervenir en una humedad en la fachada Oeste que da a la Calle Villavieja, la cual sufría de grandes filtraciones de humedad, llegando a afectar hasta en la Sacristía (ROSSER LIMIÑANA, 2020).

Figura 3: Excavación en la Plaza de Santa María (1993)

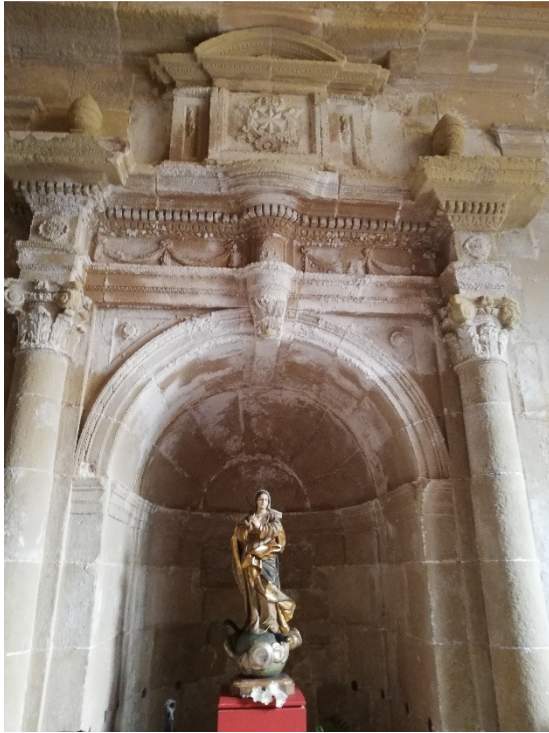
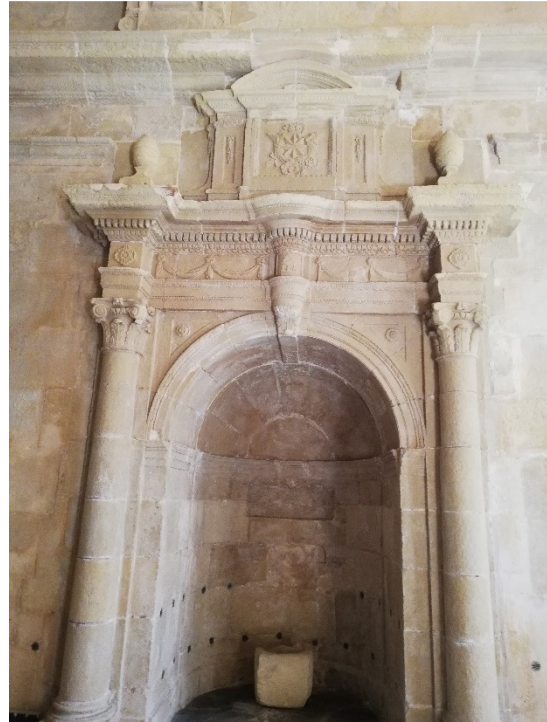
Finalmente, añadir una pequeña intervención de mantenimiento que realizaron actualmente en la Antesacristía los miembros de la Hermandad Sacramental del Cristo del Mar tras el confinamiento del 2020. La estancia de la Antesacristía es una de las afectadas por eflorescencias, siendo particularmente extensa su superficie afectada en el muro de sillería coincidente con la fachada Oeste. Para su mantenimiento, hicieron una limpieza superficial en los paramentos verticales de la Antesacristía.

Figura 142: Hornacina Antesacristía antes

Figura 143: Hornacina Antesacristía después

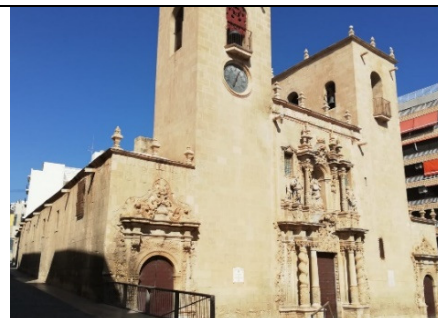
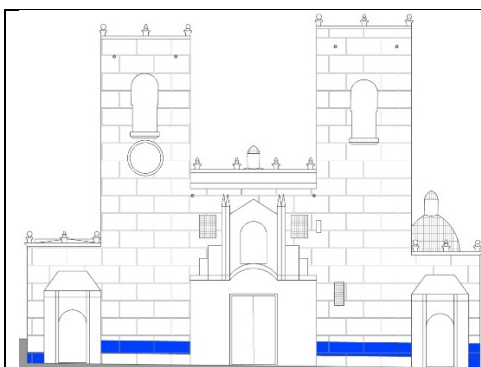
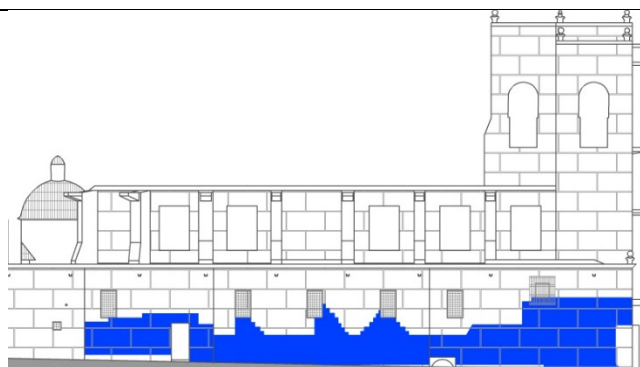
En la fachada principal se manifiesta la humedad por encima del zócalo, en las manchas que oscurecen el paramento. En la fachada Oeste, las manchas de humedad están bajo el hueco de la ventana hasta el zócalo. En las zonas con sifones, las manchas se encuentran por encima de estos.

Figura 144: Esquina fachada Suroeste

Figura 145: Lesión F1-Fachada Sur

Figura 146: Lesión F1-Fachada Oeste

A nivel general se realiza un saneado del mortero bastardo del rejuntado con radial (aprox. 10cm) para la inyección de mortero de cal de color similar que permita transpirar el muro. La zona oscurecida si no genera lesiones derivadas se deja, si no se estudia una limpieza mecánica no dañina. En la zona interior y exterior Sur, se sustituyen los sifones atmosféricos por tipo Raem (mayor rendimiento) con un mantenimiento trimestral por el aporte salino. En el exterior Oeste se colocan sifones Raem y se solicita al ayuntamiento mejorar el alcantarillado (opción: cámara de aire o lámina impermeable).

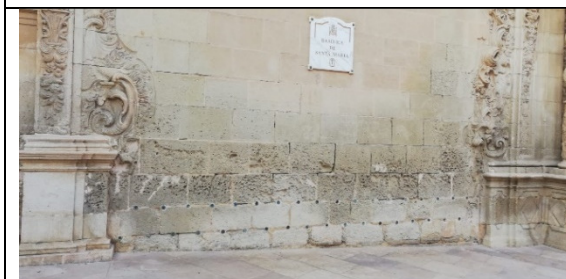
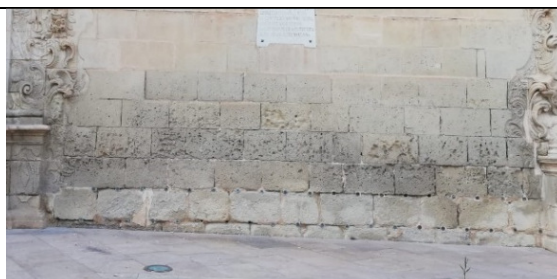
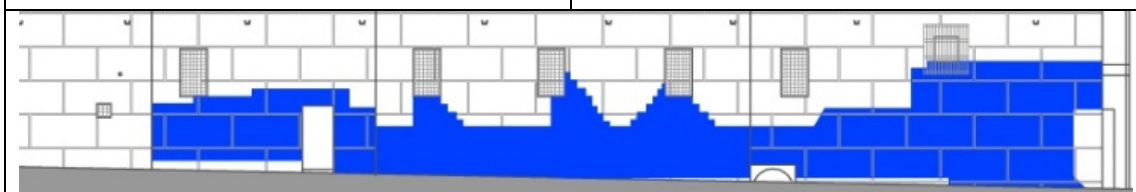
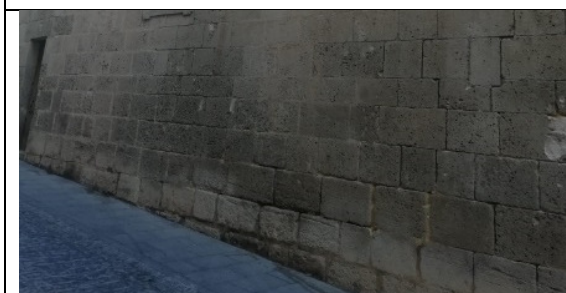
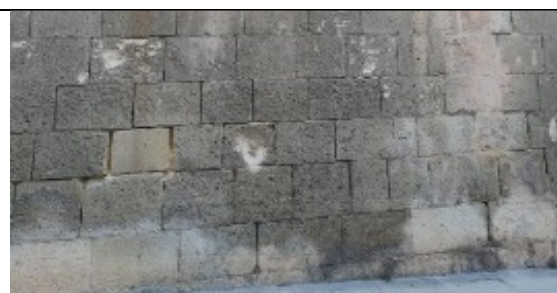
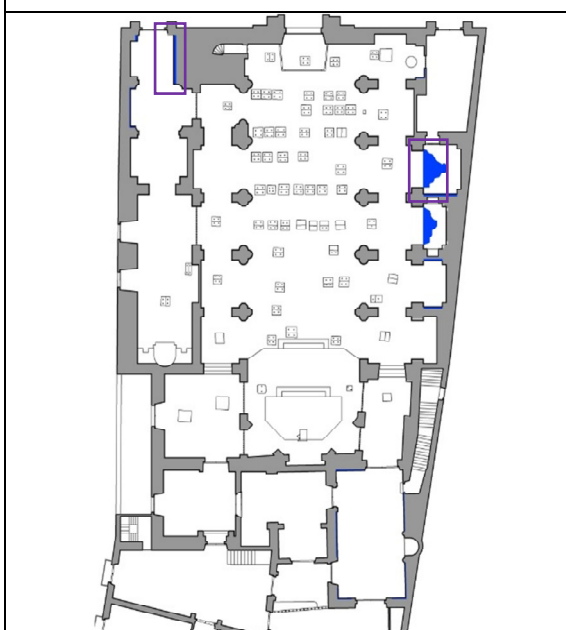
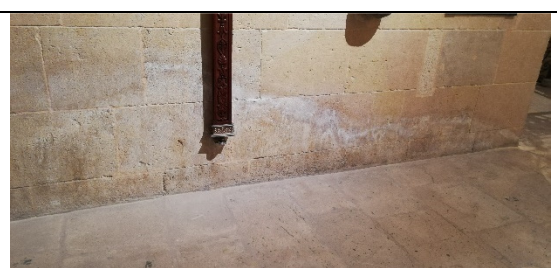
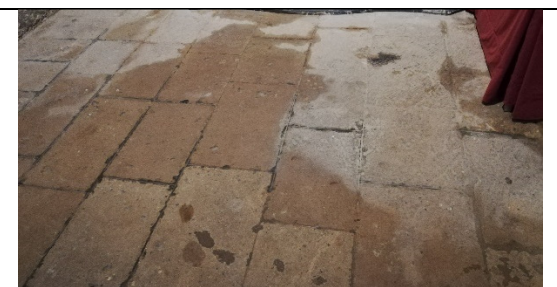
Figura 148: Paramento ennegrecido. Izquierda acceso principal

Figura 149: Paramento ennegrecido. Derecha acceso principal

Figura 150: Zona afectada por la humedad en fachada Oeste

Figura 151: Paramento ennegrecido junto acceso lateral

Figura 152: Paramento ennegrecido fachada Oeste

Figura 153: Lesión F1-Planta general

Figura 154: Paramento ennegrecido Capilla Cristo del Mar

Figura 155: Paramento ennegrecido capilla lateral

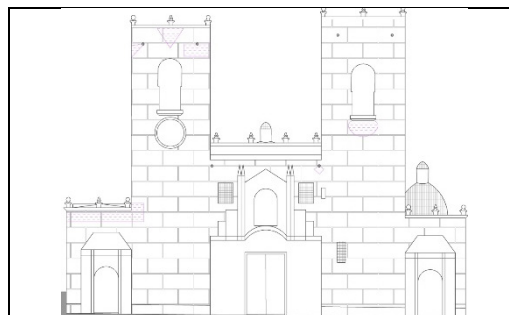
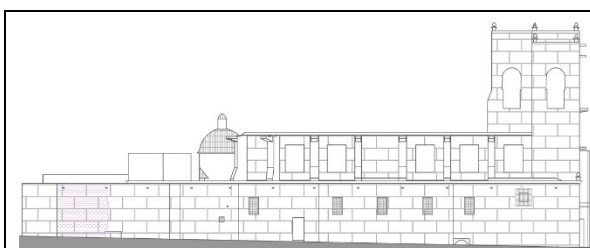
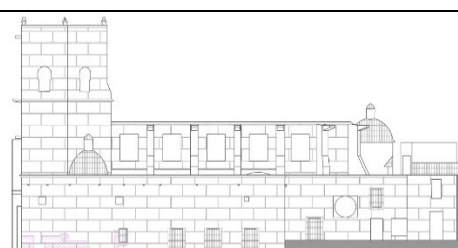
F.2- Erosión puntos singulares. Viento-Alveolización.

En puntos singulares de la fachada Sur, como balcones, albardillas, molduras o gárgolas se aprecian pérdidas de dos tipos:

1. Aparición de perforaciones (alveolos).
2. Pérdida de material en la superficie expuesta.

Figura 156: Lesión F2-Fachada Sur

Figura 157: Lesión F2-Fachada Oeste

Figura 158: Lesión F2-Fachada Este

La acumulación de sales en su interior, una vez el agua se evapora, dilata los vasos capilares hasta que rompe la capa superficial, dejando los orificios expuestos a otros daños como líquenes, agentes atmosféricos y contaminantes.

La erosión en estos puntos está muy localizada. Al igual que con la erosión por humedad capilar, se comprobará que la estabilidad no ha sido afectada y se actuará del mismo modo (ver p.128). En caso de necesitar una limpieza, se estudia una que no dañe la superficie ni genere filtraciones, como un rayo láser de gran efectividad. Se generarán goterones para evitar que el agua discurra pegado al paramento vertical.

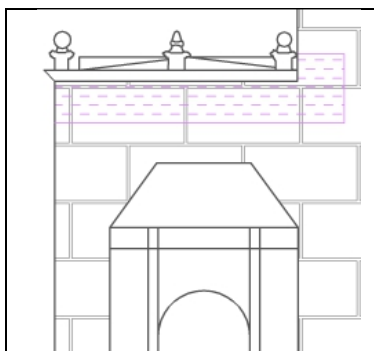
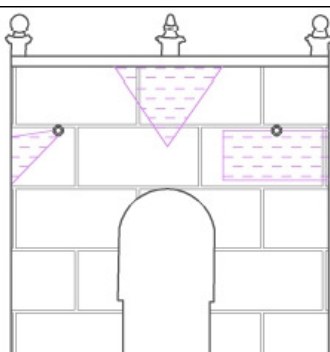
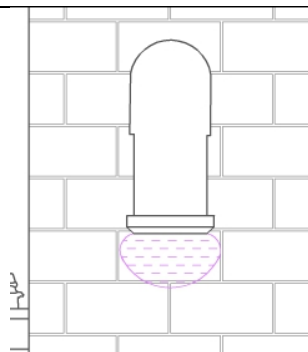
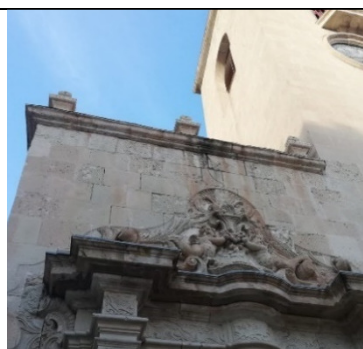
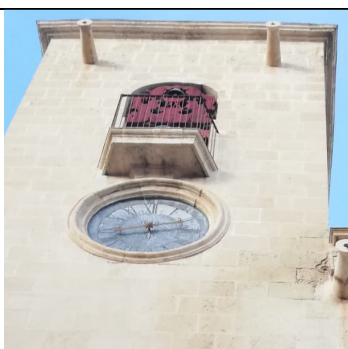
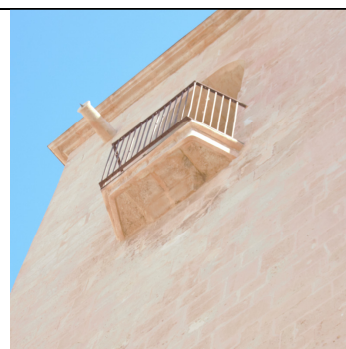
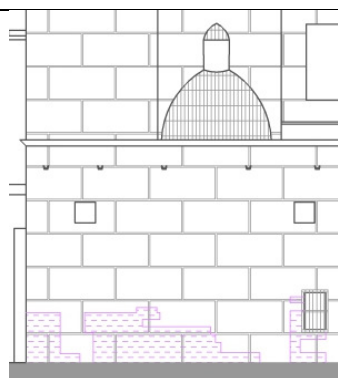
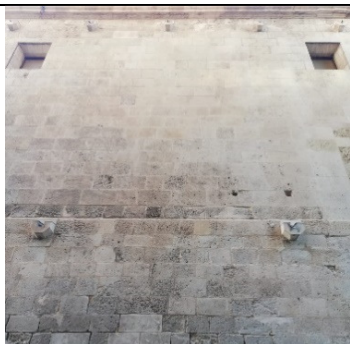
Figura 159: Pináculos portada izquierda. Fachada Sur

Figura 160: Torre izquierda

Figura 161: Torre derecha medieval

Figura 162: Pináculos portada izquierda. Fachada Sur

Figura 163: Torre izquierda

Figura 164: Torre derecha medieval

Figura 165: Detalle alveolización. Fachada Este

Figura 167: Detalle alveolización. Fachada Este

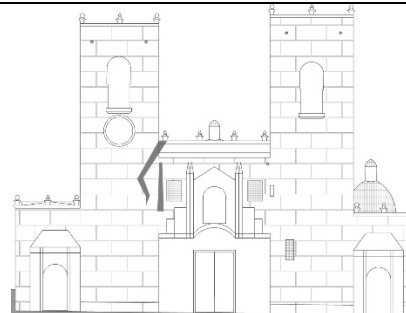
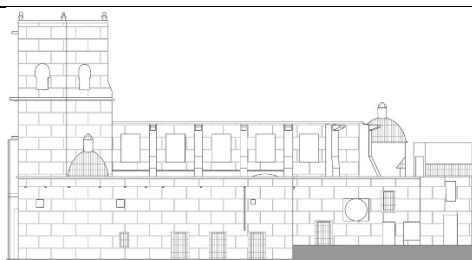
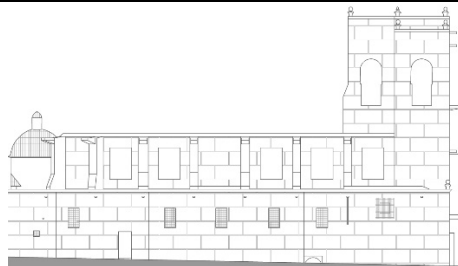
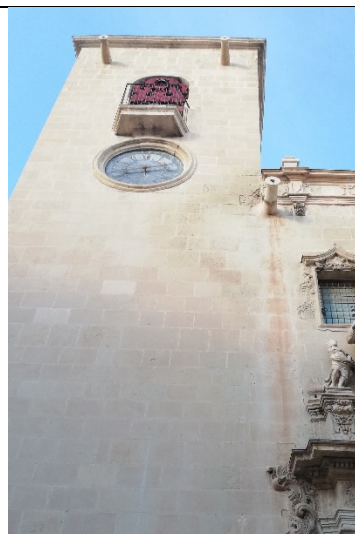
Manchas de suciedad en el paramento de la fachada. Se dan principalmente en la fachada Este y Sur. Se aprecian superficies ensuciadas en sillares debajo de las gárgolas u otros elementos salientes de la fachada.

Figura 168: Lesión F3-Fachada Sur

Figura 169: Lesión F3-Fachada Este

Figura 171: Lesión F3-Fachada Oeste

Figura 170: Detalle superficie sucia fachada Sur

La acumulación de suciedad afecta a la estética de la fachada. Si deriva en acumulación de humedad puede ocasionar la aparición de organismos vegetales que acaben deteriorando la piedra.

La suciedad parece haber sedimentado en las capas más superficiales del sillar por lo que su retirada puede realizarse con una solución de agua con detergente neutro y un cepillo. Igualmente existe la opción de que permanezca, al ser una lesión vinculada a su evolución estética, a no ser que genere costras u organismos vegetales que deterioren la composición y estabilidad de la piedra.

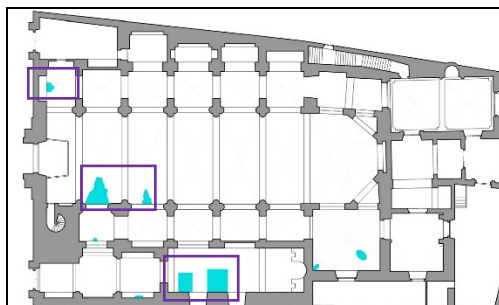
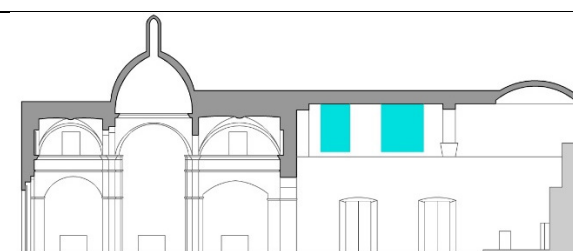
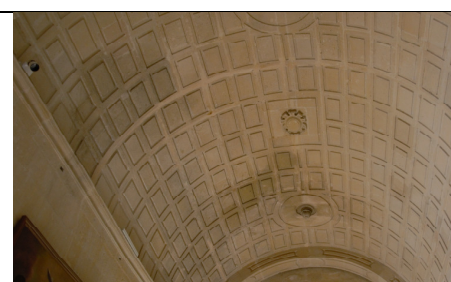
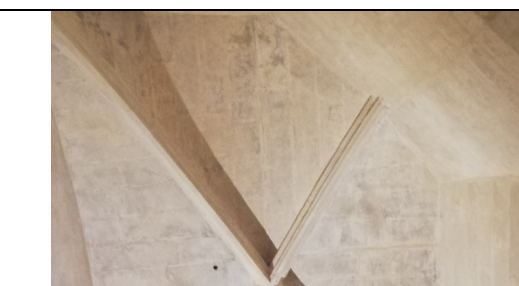
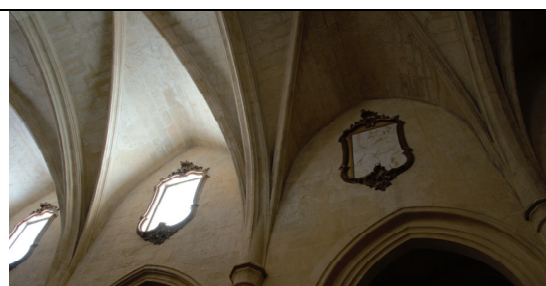
Paramento de las bóvedas y cúpulas donde discurre la cubierta plana y cúpulas. Se observan manchas de humedad y paramento ennegrecido. Coincidente con los cambios de nivel y terminaciones de pendientes de la cubierta.

Figura 172: Lesión F4-Planta general

Figura 173: Alzado seccionado. Capilla Cristo del Mar e Inmaculada

Figura 174: Manchas humedad. Capilla Inmaculada

Figura 175: Mancha humedad. 1er tramo nave izquierda

Figura 176: Mancha humedad. Cubierta nave central.

Humedad de filtración proveniente de la cubierta por una falta de impermeabilización y remates inadecuados en puntos singulares (sumideros, encuentros con paramento o cambios de nivel) así como rotura o desprendimientos de las tejas de las cúpulas. Elementos de evacuación mal dimensionados.

Creación de organismos vegetales, desconchones y roturas en la piedra.

Para la reparación de la causa se actúa directamente en la impermeabilización de la cubierta plana (ver p.105) y en las zonas con teja deterioradas (ver p.115). En el interior se mantendrá una ventilación adecuada para permitir que se seque. Asimismo, si la humedad se ha secado, se propone su mantenimiento sin actuación, siempre que no genere inestabilidad ni roturas en el sillar. En caso contrario se estudia su reposición (casos extremos de deterioro) y/o limpieza superficial mediante cepillo o micropoyección.

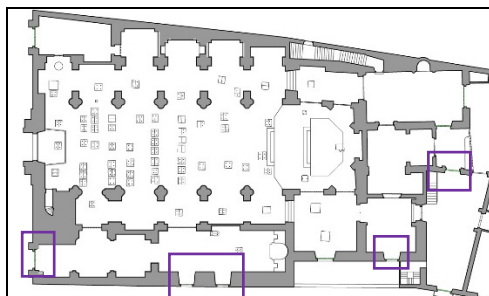
Figura 177: Lesión F5-Planta general

Todas las carpinterías de madera con salida al exterior tienen los laterales y principalmente los bajos muy deteriorados y desportillado. Incluso la placa metálica que revestía una carpintería se ha degradado en sus esquinas-

La madera se ha ido deteriorando al encontrarse expuesta a la intemperie. La falta de tratamientos protectores hace que con la humedad se bufe y desportille.

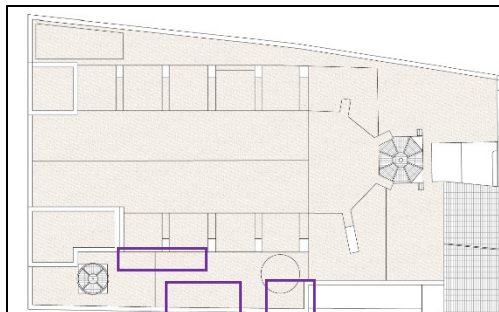
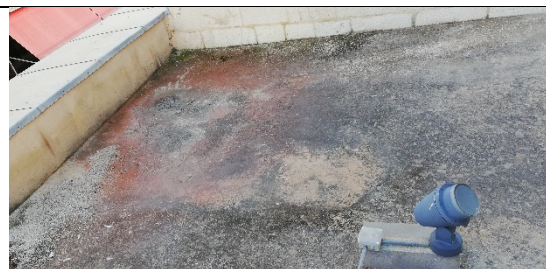
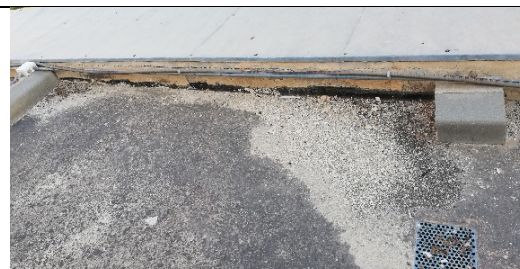
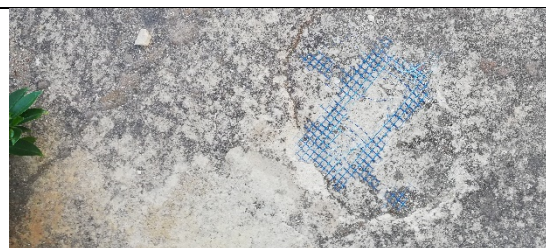
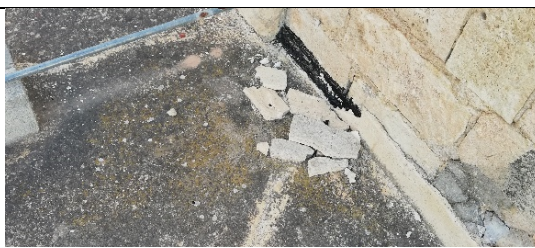
F.6- Degradación impermeabilización. Erosión mecánica.

La capa de mortero de protección de la cubierta se encuentra en un estado de degradación avanzado, dejando al descubierto la malla de fibra de vidrio inferior y parte de la emulsión asfáltica en los remates de encuentro con el paramento.

La exposición continuada a la intemperie y la falta de mantenimiento ha provocado la degradación paulatina de las capas superficiales de la cubierta, llegando a afectar la impermeabilización y ocasionando las filtraciones en el interior del exponente.

Las lesiones derivadas se pueden observar actualmente en las manchas de humedad que hay por la nave, eflorescencias y desconchados.

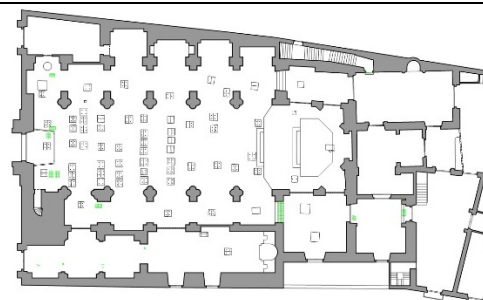
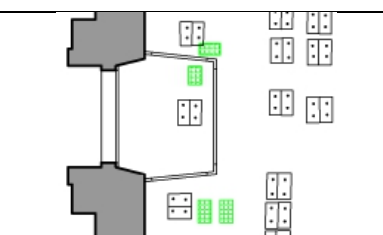
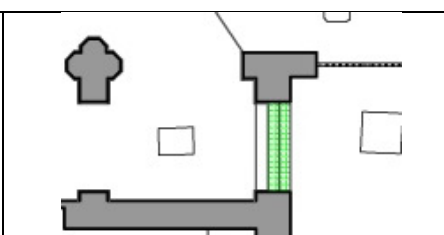
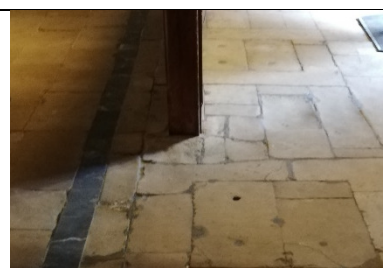
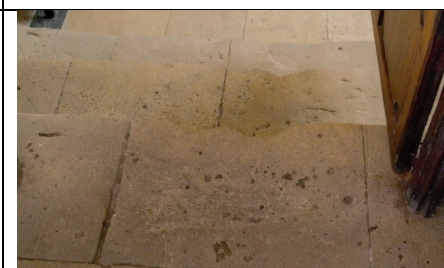
Por lo general, el pavimento denota un estado desgastado propio del uso intensivo a lo largo de su uso religioso. En zonas concretas se marcan grietas que pueden componer parches, lesiones o marcas de criptas.

Dado las zonas afectadas (principalmente accesos y escaleras) se estima como causa principal el rozamiento y la degradación provocada por el uso continuo por los feligreses.

Que el pavimento se encuentre desgastado e incluso parcialmente agrietado, es una lesión muy común en los exponentes constructivos pertenecientes al patrimonio. Por ello, se decide que, a no ser que pueda afectar directamente al tránsito de visitantes y feligreses, se mantenga tal y como está. En caso de estar en muy mal estado, se estudiará la reposición de las piezas aisladas por otras similares.

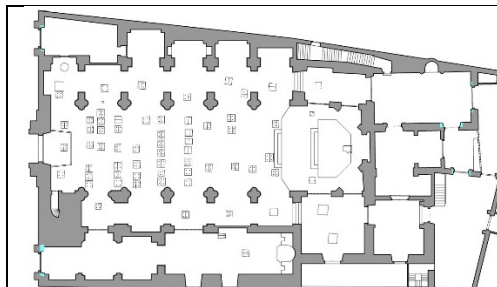
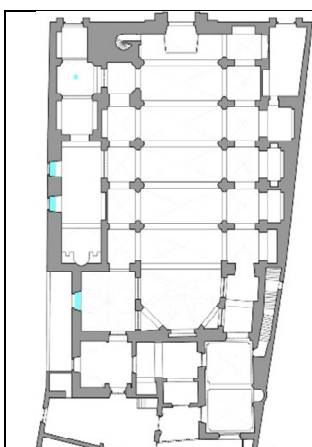
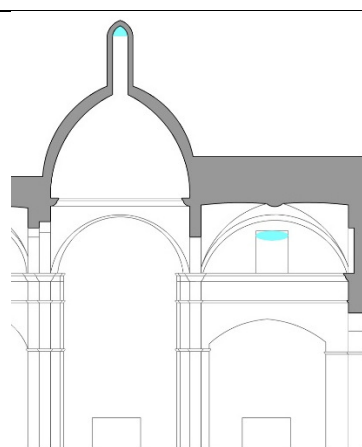
En el retranqueo del hueco de las carpinterías que dan al exterior se aprecian manchas de humedad y el paramento ennegrecido. Las carpinterías no se ajustan al 100% en el hueco.

Creación de organismos vegetales, desconchones y roturas en la piedra.

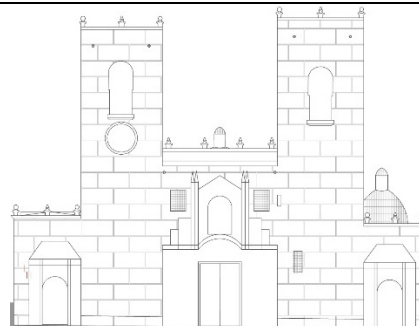
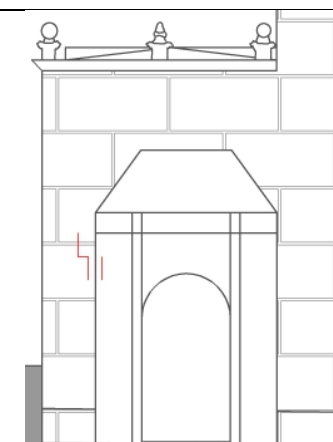
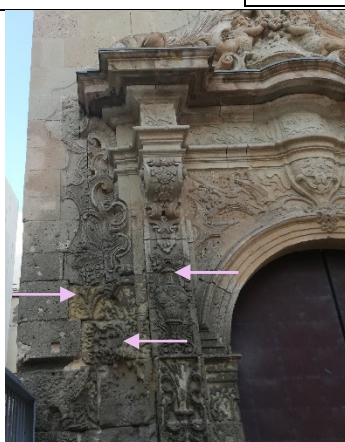
M.1- Grietas en la fachada principal. Asiento puntual del terreno.

Aparición de grieta junto a la portada lateral izquierda, entre las piezas de ornamentación y el entablamento corrido. Tiene dirección vertical y espesor <5mm. Recorrido por el rejuntado, sin ser pasante. Es necesario realizar catas y un seguimiento para descartar la actividad.

Las portadas actuales fueron construidas en 1721 y carecen de cimentación. Durante la intervención de 1993 se hizo un micropilotaje de las portadas a la fachada Sur. El anclaje pudo provocar la concentración del peso en las zonas donde el terreno posea menor consistencia, provocando un asiento diferencial y generando el asentamiento puntual en el terreno de las portadas y como lesión visible las grietas.

La apertura de la grieta debilita la consistencia de los sillares y permite el alojamiento de organismos vegetales así como la filtración de agua u otros agentes contaminantes. Puede provocar empujes horizontales.

Realización de estudio geotécnico para conocer las características actuales del terreno. Catas en la cimentación original de los muros de sillería. Según los resultados, se estudia la posibilidad de consolidar el terreno mediante inyecciones de resinas expansivas de poliuretano o realizar un recalce en la cimentación de los muros exteriores. Excavación por bataches y realización de cimentación para la portada lateral. Se realiza un seguimiento exterior con nivel láser para corregir el asentamiento puntual. Relleno por inyección y sellado de las fisuras y grietas una vez inactivas.

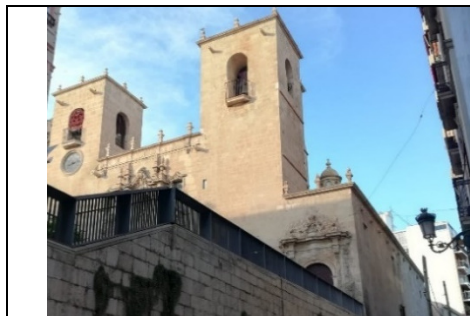
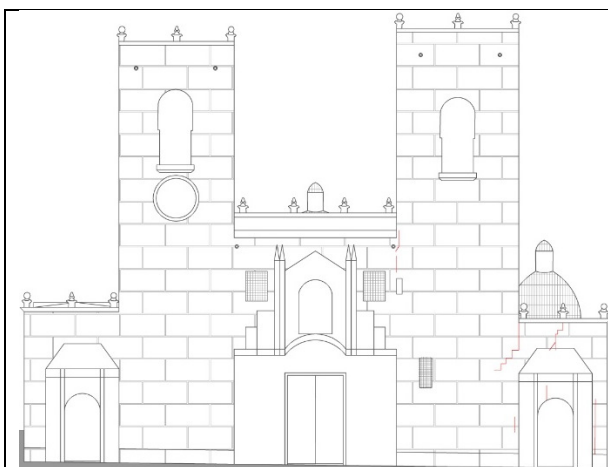
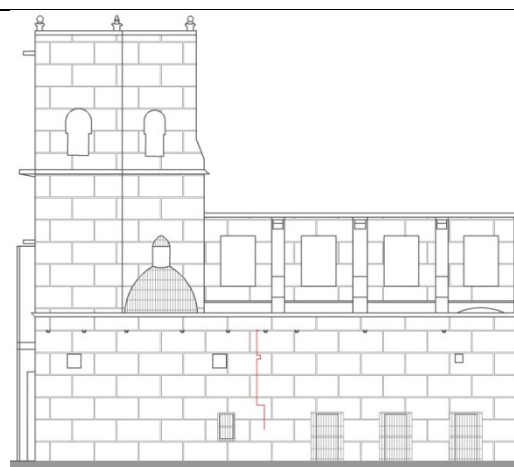
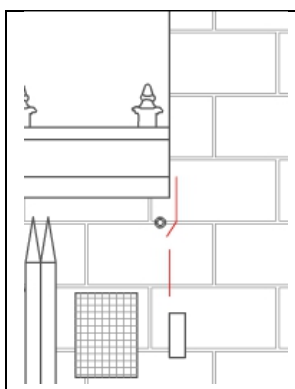
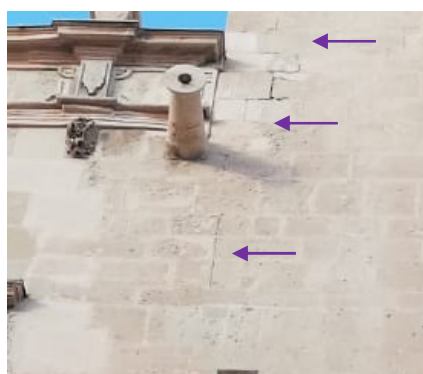
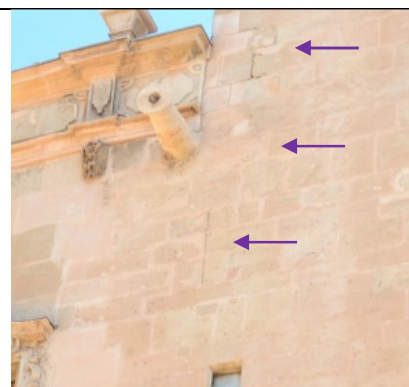
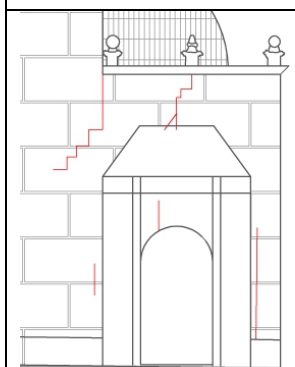
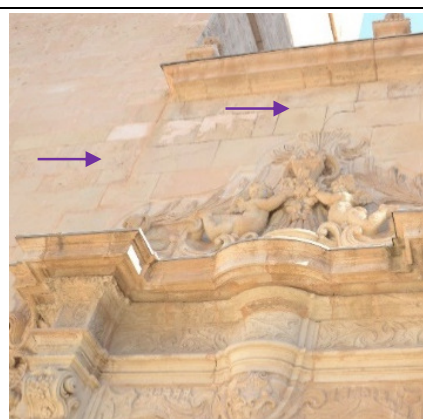
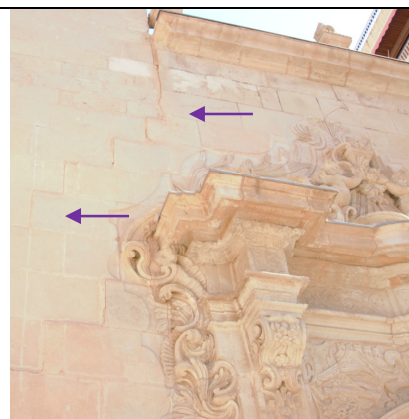
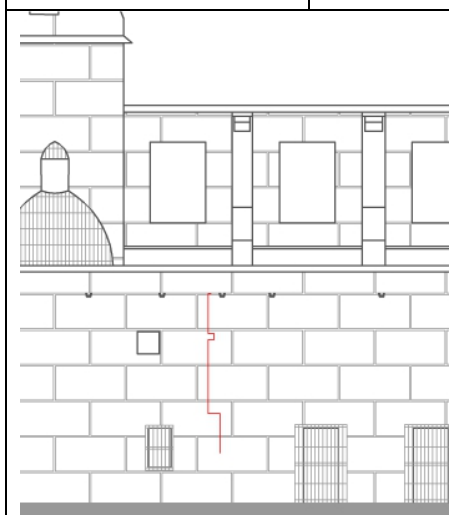
M.2- Grietas en la fachada. Asiento diferencial (giro de la torre).

Aparición de grietas en los cambios de nivel de la fachada Sur y Este con la torre medieval. Dirección vertical y espesor variable. Habitualmente discurren por el rejuntado del sillar hacia esquinas o “puntos débiles”. No son pasantes. Necesario realizar catas y seguimiento.

La apertura de la grieta debilita la consistencia de los sillares afectados y permite el alojamiento de organismos vegetales así como la filtración de agua u otros agentes contaminantes.

Necesario realizar un estudio geotécnico. En función de los resultados, se estudia una intervención que aporte consistencia a la cimentación. Dado que las grietas aparecen en la torre medieval y capillas anexas, se realiza un seguimiento de estas. Apuntalar los refugios antiaéreos (situados en la parte inferior) y estabilizar los elementos propensos a volcar. Rellenar y sellar las grietas inactivas.

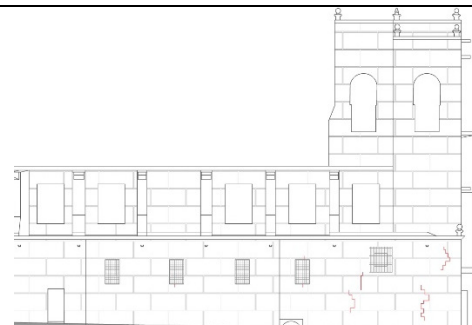
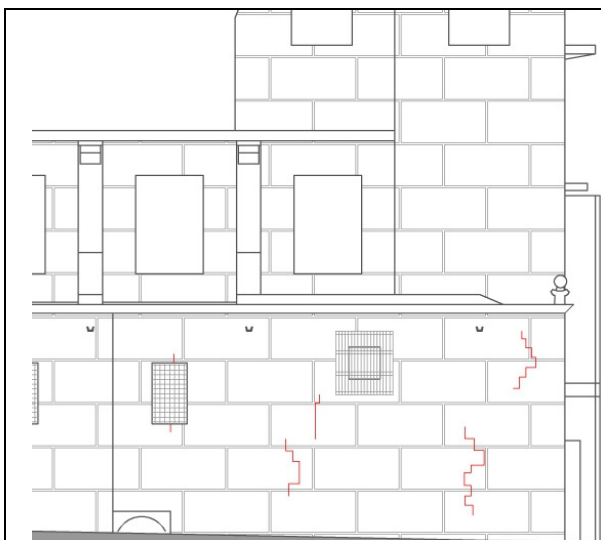
M.3- Grietas en la fachada Oeste. Empuje horizontal.

Agrupación de grietas en el paramento vertical, de la esquina Suroeste de la fachada. Recorrido vertical por el rejuntado de los sillares. En algunos tramos llega a 1cm de espesor. No es pasante.. Necesario realizar catas y seguimiento.

Se estima el origen de este daño como una lesión derivada del asiento diferencial en el terreno, perteneciente a la portada lateral izquierda de la fachada principal (ver p.109). Dicho asiento puntual, al estar la portada anclada mediante micropilotes a la fachada Sur, genera empujes horizontales en los muros perpendiculares.

La apertura de la grieta debilita la consistencia de los sillares afectados y permite el alojamiento de organismos vegetales, la filtración de agua u otros agentes contaminantes

Realización de estudio geotécnico y catas en la cimentación de los muros. Si la grieta no se encuentra activa puede dejarse como está, aplicando si se desea un rejuntado de mortero de cal con un color similar. En caso de que sigan activas la actuación se centraría en la consolidación de la cimentación de las capillas anexas, generando si fuese necesario un atado o ensanche de la misma. La desventaja fundamental es que se actúa en vía pública.

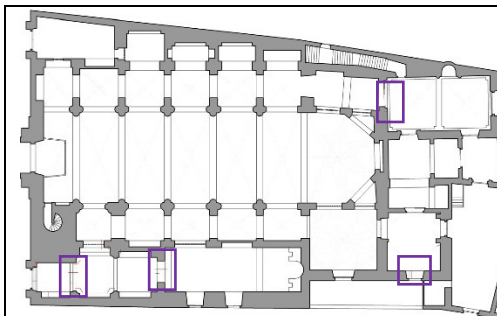
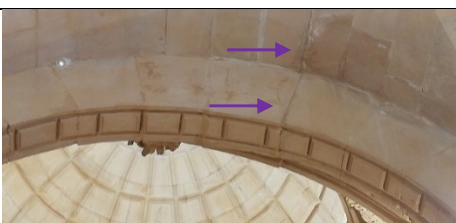
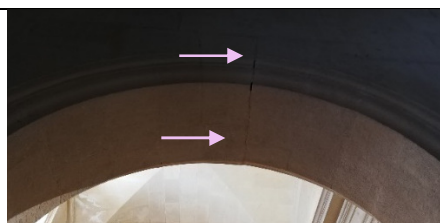
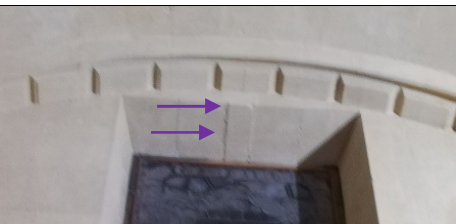
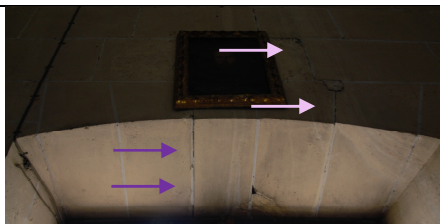
Aparición de agrupación de fisuras y grietas en forma de arcos de descarga en los “puntos débiles”. Aparentemente no son pasantes y van por el mortero de agarre. Necesario realizar catas y estudiar su seguimiento

Si las grietas continúan vivas pueden extenderse por el paramento hasta provocar efectos muy graves, pudiendo colapsar ciertas zonas. Es necesario actuar con urgencia para asegurar su estabilidad.

Estudiar el estado de las grietas (con testigos de yeso o fisurómetros) y colocar un apuntalamiento provisional. En caso de permanecer activas, se estima el atado de los arcos para la correcta transmisión de las cargas en vertical, impidiendo los movimientos horizontales en el muro. Se rellenan las grietas con mortero de cal para rejuntado de color similar. Se puede estudiar la posibilidad de reposición de algunas piezas de los arcos que no se ajusten en su sitio de origen, suficientemente resistentes para soportar el peso pero aligeradas para no provocar más peso ni aperturas. Si las fisuras están muertas se dejan. Realizar seguimiento.

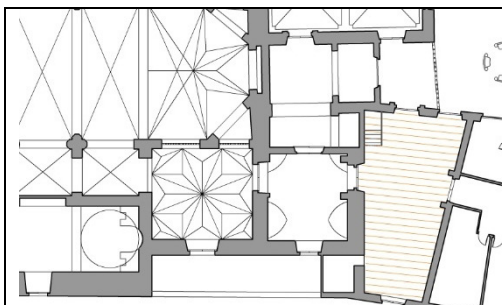
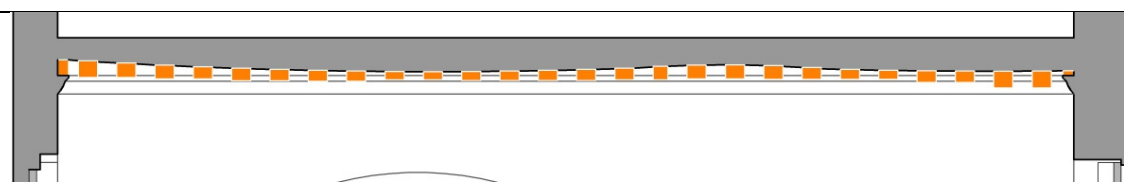
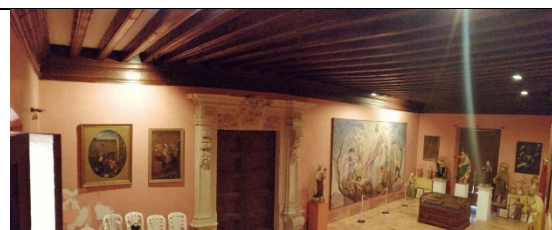
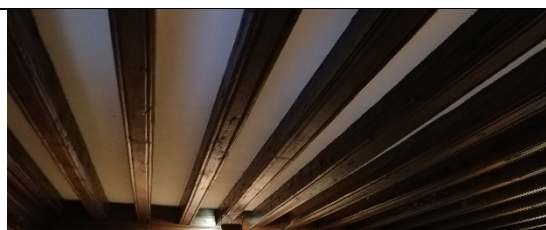
Las vigas de madera del techo de la Sala Capítular presentan una curvatura por el centro del vano presentado esfuerzo de flexión. También se observan fisuras en los cantos de las mismas, desportillándola en toda la longitud.

En la parte superior se encuentran las antiguas estancias de los religiosos (hoy en día abandonadas). Las habitaciones están en estado de ruina con humedades, grietas y el falso techo de cañizo derrumbado. La sobrecarga, las humedades y la falta de conservación provocan las lesiones de la viga.

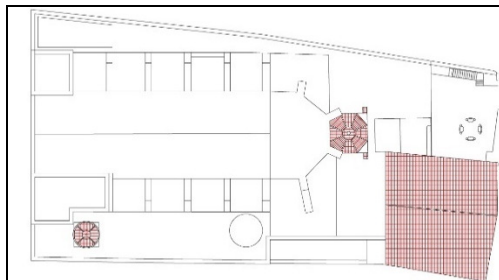
Figura 226: Lesión M6-Planta cubierta

Algunas de las tejas que conforman el conjunto de la cúpula o tejado han sido repuestas. Por otro lado, existen algunas parcialmente rotas y con riesgo de desprendimiento-

Se estima como causa principal los cambios de temperatura a los que están sometidos. El frío en la ciudad de Alicante no es extremo, sin embargo las altas temperaturas en verano si provocan suficiente dilatación como para provocar la rotura. El efecto se ha incrementado por la exposición permanente a la intemperie provocan su degradación.

Dado que se desconoce el estado de las tejas que actualmente no han presentado lesiones, se realizan pruebas de estanqueidad en distintas fases, de abajo a arriba, observando si filtra en algún punto o hay indicios de filtración (burbujas). Reposición de piezas deterioradas cogidas con una pasta de agarre que soporte los cambios de temperatura, en especial la dilatación.

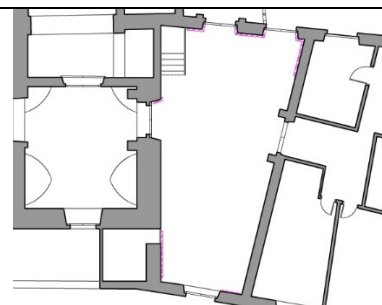
Figura 230: Lesión M7- Detalle planta Sala Capitular

En el interior de la Sala Capitular, tanto en el paramento como en algunas zonas del entrevigado, se observa un desprendimiento de la capa de acabado de pintura plástica. Existen zonas parcheadas con color similar pero no se conoce fecha de la actuación.

El desconchamiento produce daños principalmente estéticos, es importante analizar las particiones y conocer su estado.

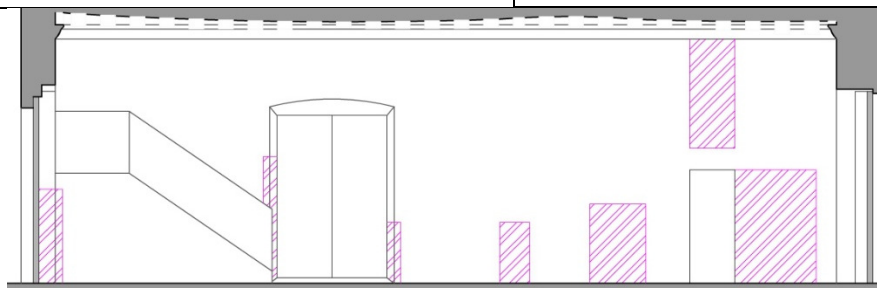
Figura 231: Detalle pintura desconchada. Alzado-sección Sala Capitular

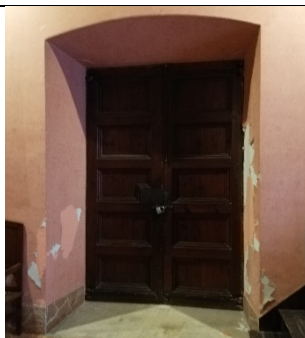
Figura 232: Pintura desconchada puerta acceso Biblioteca

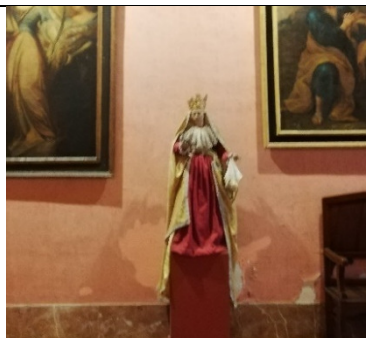
Figura 233: Pintura desconchada paramento vertical

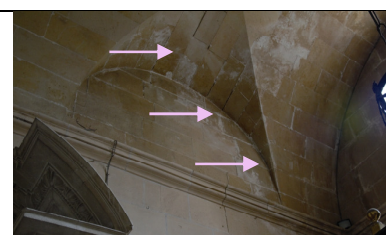
Sobre el acceso de la Biblioteca hacia la Sala Capitular, aparece una grieta en el encuentro con el paramento vertical que recorre el primer luneto de la bóveda por el rejuntado de los sillares. De 1cm de espesor aproximado. No se aprecia si es pasante. Necesario realizar catas y seguimiento.

Figura 238: Grieta en luneto junto ventana

La Biblioteca es una de las estancias en las que la humedad por filtración de cubierta ha afectado más, con grandes superficies repletas de eflorescencias y llegando a producirse goteo en épocas de fuertes lluvias, según el testimonio del párroco. Se estima por ello, que puede ser una zona de acumulación del agua, pudiendo provocar una sobrecarga en el forjado de la cubierta y originando las grietas estudiadas.

Si la grieta continúa viva puede extenderse por el paramento hasta provocar efectos muy graves, pudiendo colapsar ciertas zonas próximas al luneto. Necesario actuar con urgencia.

Es necesaria realizar catas y un estudio de las grietas, para confirmar el estado de estas. Provisionalmente se coloca un sistema de apuntalamiento. Con la correcta actuación en la cubierta (ver p.105) nos aseguramos de aligerar el soporte y estudiamos si es necesario modificar o incrementar las pendientes en la zona para asegurar la evacuación del agua. En cuanto a la grieta, se puede realizar un rejuntado a base de mortero de cal de color similar o mantenerla tal y como está, que sería la opción planteada en caso de ser una grieta inactiva.

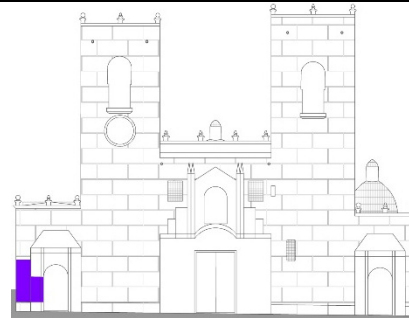
Figura 239: Lesión Q1-Fachada Sur

La esquina suroeste de la fachada principal presenta una zona con el paramento ennegrecido. Sillares cubiertos por contaminación en forma de pátinas de sulfín impregnada en los sillares. Donde no discurre el agua de lluvia, se han formado costras.

Dada la localización concentrada del daño, se estima como causa principal las emisiones directas de los vehículos que circulan por la cuesta de la Calle Villavieja. Si bien, el efecto del ennegrecimiento se ve incrementado al coincidir con la zona de acumulación de la humedad por capilaridad (ver p.98).

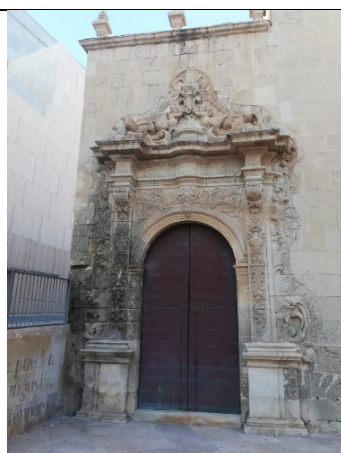
Figura 241: Costra sulfín. Fachada Sur

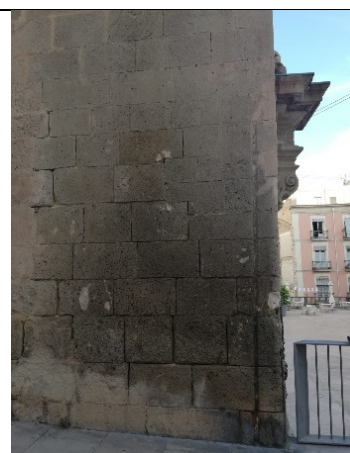
Figura 242: Costra sulfín. Esquina fachada Suroeste

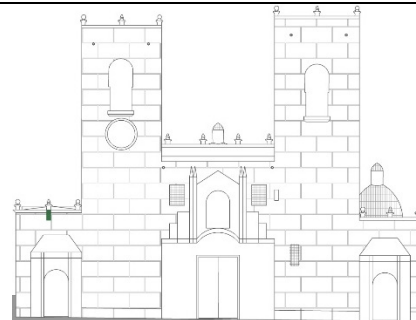
Figura 243: Lesión Q2-Fachada Sur

Aparición de zona oscurecida en la moldura de la albardilla de cubierta, contrafuertes y demás paramentos en las cubiertas de las fachadas exteriores. Discurre unos centímetros por el paramento vertical. Acumulación de organismos vegetales.

El agua acumulada puede provocar un chorreo continuo. Facilita la procreación de organismos vegetales dañinos para la seguridad de los paramentos que originen desconchones y roturas

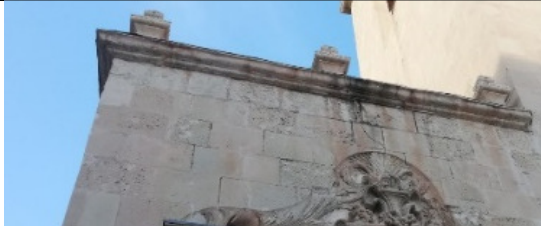
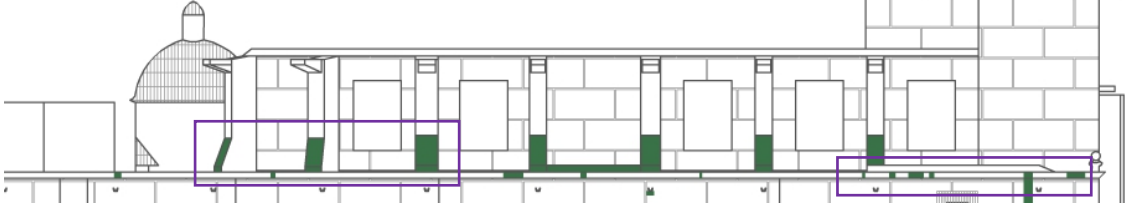
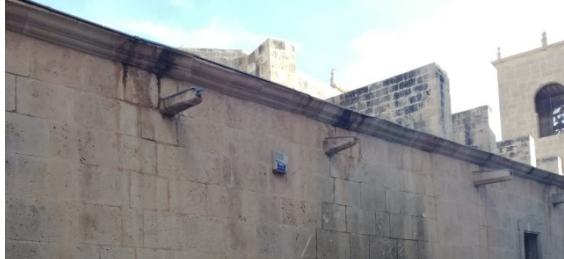
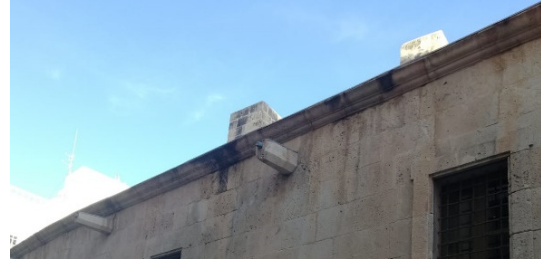
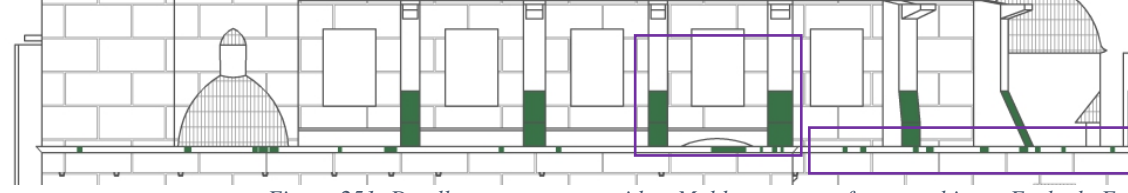
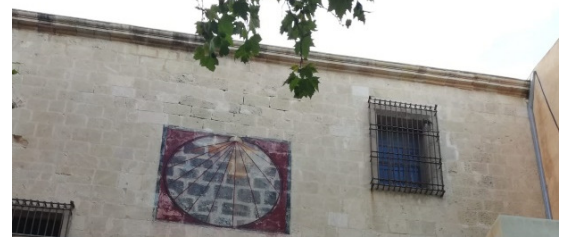
<p><i>Figura 247: Pináculos portada lateral. Fachada Sur</i></p>

<p><i>Figura 248: Detalles zonas ennegrecidas. Moldura y contrafuertes cubierta. Fachada Oeste</i></p>

<p><i>Figura 249: Detalle zona ennegrecida moldura (1)</i></p>

<p><i>Figura 250: Detalle zona ennegrecida moldura (2)</i></p>

<p><i>Figura 251: Detalles zonas ennegrecidas. Moldura y contrafuertes cubierta. Fachada Este.</i></p>

<p><i>Figura 252: Moldura cubierta ennegrecida. Terraza reloj de sol</i></p>

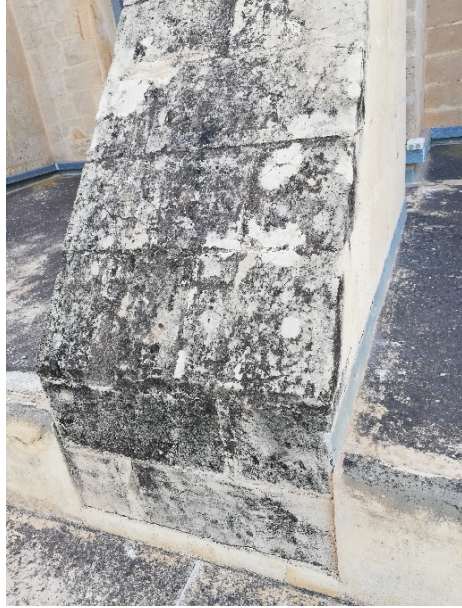
<p><i>Figura 253: Detalle. Líquenes en el contrafuerte</i></p>

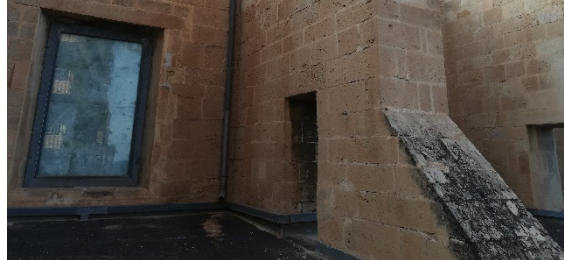
<p><i>Figura 254: Líquenes en paramento contrafuerte</i></p>

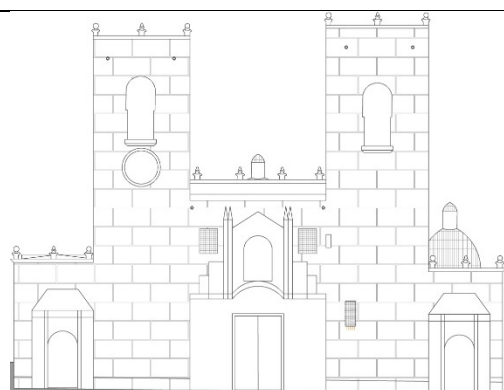
Figura 255: Lesión Q3-Fachada Sur

Aparición de manchas de óxido en sillares debajo de las verjas de hierro de la ventana. Los barrotes de las rejas presentan además un aspecto descascarillado en las capas superficiales del metal.

La falta de un recubrimiento de protección contra los agentes atmosféricos en los elementos metálicos de la verja, junto con la humedad ambiental o de lluvia en la piedra (humedeciendo las partes del hierro introducida en el sillar) han provocado su oxidación y deterioro. Como lesión derivada de esta causa, se han originado las manchas de óxido en el paramento.

La limpieza del óxido que ha manchado la piedra como intervención en la lesión es opcional, ya que si no afecta a la estabilidad del monumento se considera mantenerla. En caso de querer actuar, se limpia con un cepillo y una solución de agua con detergente neutro. En cuanto al origen, las rejas se limpian mediante un cepillado del óxido, asegurándonos que no pierde la sección. Se aplica un tratamiento de protección contra la humedad, como una imprimación de minio de gran adherencia y durabilidad a la intemperie y por último un recubrimiento con una pintura rica en zinc.

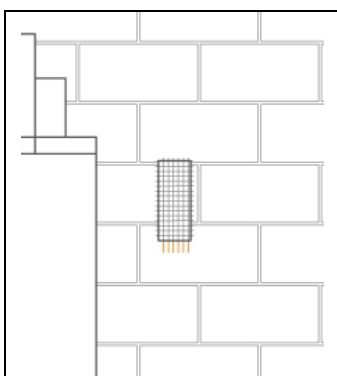
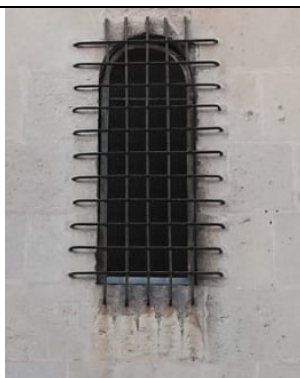
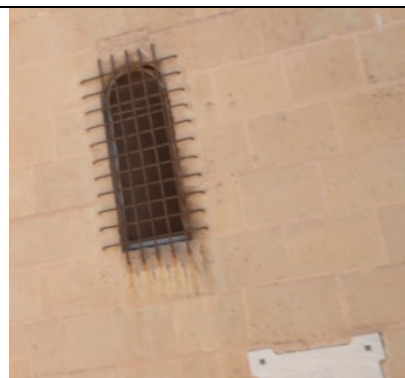
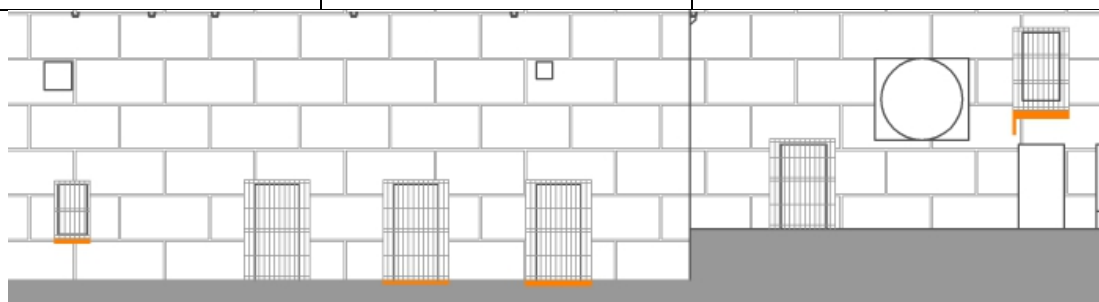
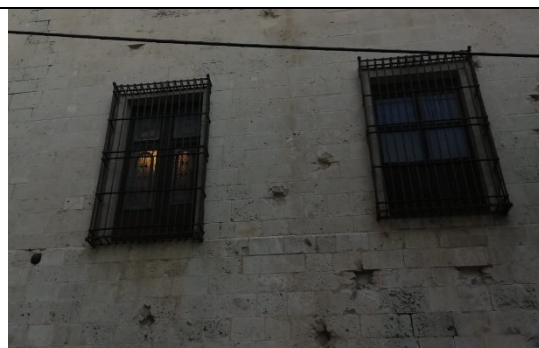
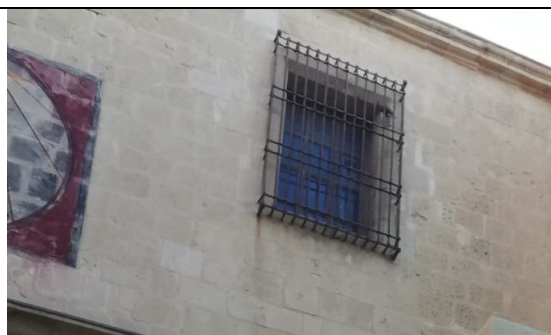
Figura 257: Detalle manchas de óxido. Verja ventana fachada Sur (1)

Figura 258: Manchas de óxido. Verja ventana fachada Sur (1)

Figura 259: Manchas de óxido. Verja ventana fachada Sur (2)

Figura 260: Manchas de óxido. Ventanas fachada Este

Figura 261: Manchas de óxido. Verja ventanas fachada Este

Figura 262: Manchas de óxido verja ventanas terraza del reloj

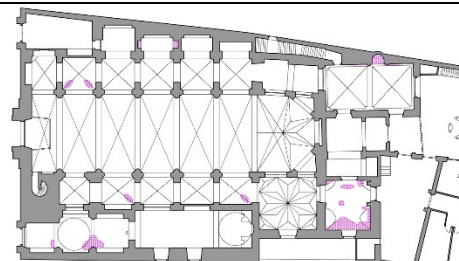
Figura 263: Lesión Q4-Planta cenital general

Aparición de manchas blanquecinas en paramentos verticales y cubiertas. Los niveles de degradación varían según la estancia. Concentración en molduras, esquinas y hornacinas. Aspecto arenoso de color blanco.

La solidificación de sulfatos deteriora la estructura capilar del sillar, deteriorando su consistencia y degradando las capas.

Para poder intervenir la eflorescencia, es fundamental corregir previamente la lesión original ya que si no se ataja volverá a generarse continuamente. Para ello, primero se interviene la humedad capilar (ver p.98) o las filtraciones de cubierta según la ubicación (ver p.105), tras ello se realiza una limpieza mediante compresas o papetas de algodón para que no dañe la piedra pues algunas molduras están muy deterioradas. En caso de utilizar algún producto químico o detergente, importante que no ataque el material pétreo.
